Subaru Impreza 2,0 L Fra produktionsår 12.2000 Med motorkode EJ 201

Motorkontrollampe lyser

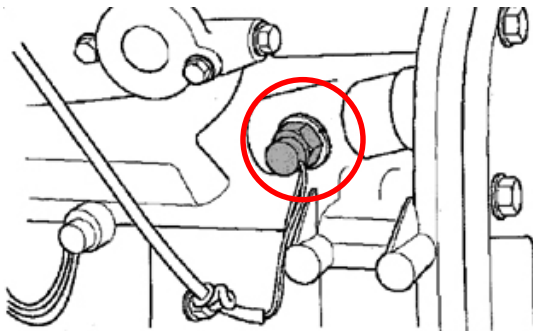
Hvis der reklameres over den ovennævnte fejl, kan årsagen være en defekt geartomgangskontakt. Følgende fejlkoder kan være gemt: P0301, P0302, P0303, P0304. Disse fejl gemmes, når der if. med cylindrene registreres flere fejltændinger. I dette tilfælde skal fejltændingerne for hver cylinder kontrolleres med en diagnosetester. Arbejder tændingssystemet imidlertid fejlfrit, skal geartomgangskontakten udskiftes (se billede).
