Volvo S 40 / V 40 årgang 1998/99 / 2000 med benzinmotor

Klikkende lyd fra motorrummet.

Bulletin

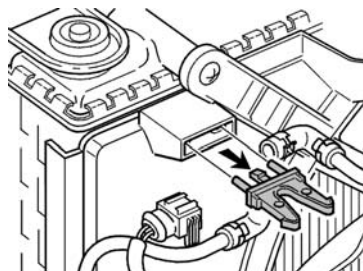
Fig. 1

Ved denne bilmodel kan der forekomme klikkelyde, som frembringes af taktventilen til det aktive kulfilter. For at løse dette problem skal der indbygges en revideret holder til taktventilen. Det gøres på følgende måde:

- Træk slange og stik ud af taktventilen (til venstre på ventilatordækslet).
- Løsn taktventilen fra holderen (fig. 1).
- Tag holderen ud af clipsene på ventilatordækslet, og kassér den (fig. 2).
- Anbring en ny holder med gummiisolering på taktventilen (fig. 3).
- Taktventilen med holder skrues på ventilatordækslet med en passende skrue (skruen fastgøres i hullet til højre på den gamle holder (fig. 4)).
- Sæt slangerne og stikket i igen.
