BMW E34 520i 24V + 525i 24V (M50-motor)

Kabel til lambdasonde defekt

Bulletin

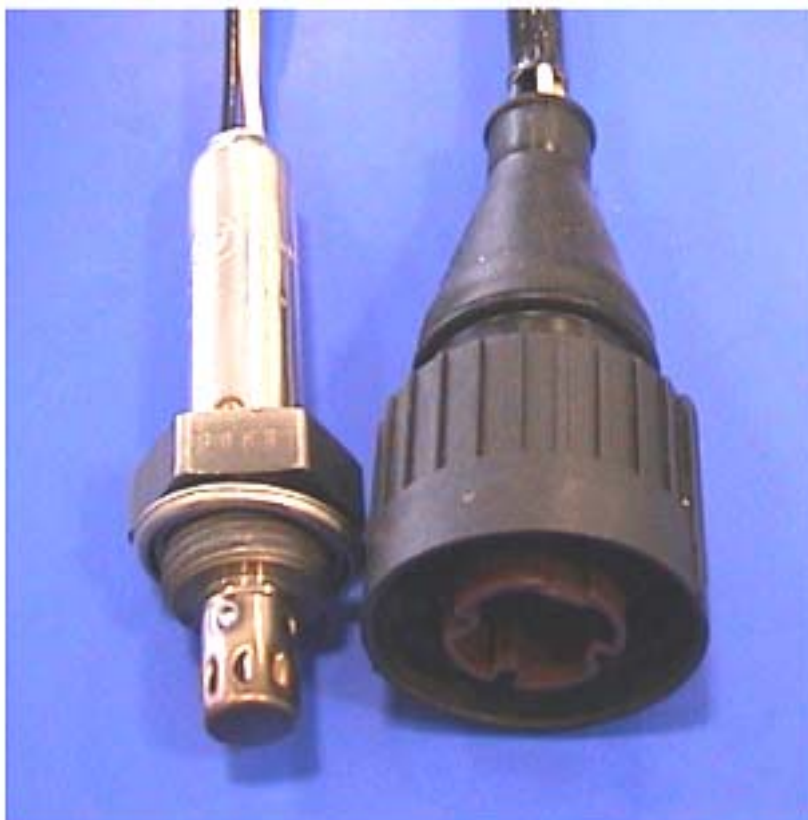
En for stram udlægning af lambdasondens kabel kan medføre, at der slides hul på kablet, eller at det revner.

Når sonden udskiftes, bør kablet udlægges med en sløjfe på 360° mellem stikket og sonden for herved at aflaste kablet.

Passende erstatningssonder (fig.) kan du finde i Falkenbergs lambdasonde-program.
