BMW E 36 / M52 ECE til 30.08.95 Fejlmeddelelse, Lambdasonde

Ved længere kørsler i påløb kan der afgives en fejlkode fra lambdasonden

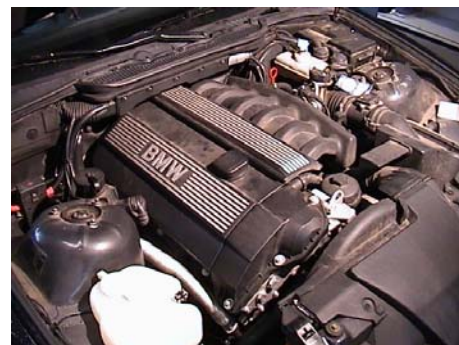
Ved længere kørsler i påløb (mere end 30 sek.), bliver lambdasonden kun gennemstrømmet af kompressionsluften. Dette resulterer i en „afkøling“ af sonden og en stigning i den nederste reguleringspænding fra 0,8–1,0 volt til ca. 1,5 V. Det bevirker, at der placeres følgende fejl i DME-fejlhukommelsen, selv om der ikke foreligger nogen fejl i lambdareguleringen.

- 200 – lambdasondespændingsløft sonde 1 og/eller
- 201 – lambdasondespændingsløft sonde 2

Disse „fejlagtigt“ afgivne fejlkoder har imidlertid ingen indflydelse på køreegenskaberne, da der ikke foreligger defekt i lambdasonden. Disse fejlkoder skal også ignoreres ved en udstødningstest, når CO- og lambdaværdierne i tomgang og ved dellastmåling svarer til de foreskrevne værdier. Lambdasonden er i orden og behøver ikke at blive udskiftet.

Hvis disse fejlkoder udlæses ved et eftersyn eller en udstødningstest, skal fejlhukommelsen slettes. Efter prøve kørslen skal fejlhukommelsen igen udlæses.

Dukker de samme fejlkoder op igen, skal lambdasonden udskiftes.
