Chrysler Voyager II (GS) Produktionsår: 1995 - 2001 Motor: 3,3 i

Automatgearet skifter ikke / speedometeret fungerer ikke /

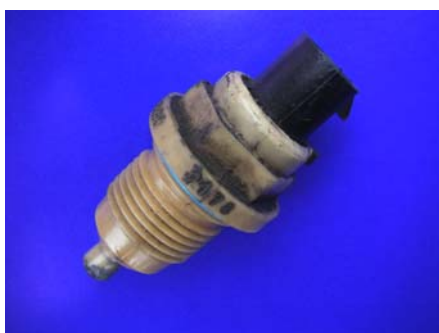
Fig. 1

Hvis automatgearet på ovennævnte biler i trinnene D, 3 og L ikke længere "skifter op", og speedometeret samtidigt har svigtet, kan dette hænge sammen med et svigt i en hastighedsføler (fig. 1). Før du udskifter hastighedsføleren, der sidder forna ved gearet (oven over bundkarret),(fig. 2), anbefales det at kontrollere ledningsføringen og stikforbindelsen. Føleren nås nemmest fra undervognen. For at lette adgangen kan ledningsstrengen, der løber forbi, skubbes til side, når kabelclipsene er fjernet. Den nye føler skal fastspændes med en tilspændingsmoment på 7 Nm. Ledningsstrengen skal efterfølgende anbringes i sin gamle position igen og spændes fast.
