Ford Focus med 1,4l | 1,6l Zetec-SE-motor

Speedometernålen hopper under acceleration

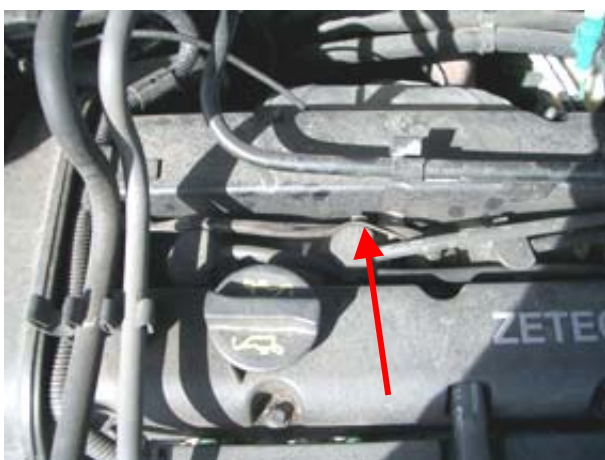
Fig. 1

Hvis speedometernålen hopper under acceleration, kan det skyldes, at kablet til sensor for topstykketemperatur ligger ind mod tændrørskablet til den anden cylinder (fig. 1).
