Ford Ka - fra produktionsår 01.09.1996 Ford Fiesta - fra produktionsår 08.1995 til 09.2001 - alle med 1.3l Endura E-motor

Forhøjet tomgangsomedrejningstal ved gearskift

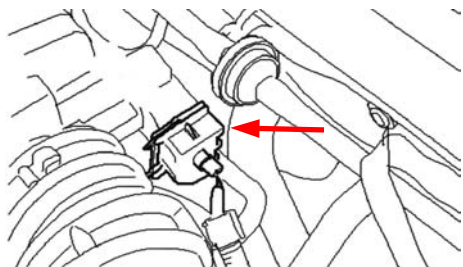
Fig. 1

Hvis der reklameres over ovennævnte fejl, kan årsagen være, at gasspjældpotentiometeret er defekt. På grund af fejlen videregives ikke-plausible værdier til styreenheden. Er dette tilfældet, skal føleren, stikket og ledningsbundtet (følerkabel) udskiftes. Disse reservedele tilbydes som reparationsset. Sådan gør du:

- Gem radioens Keycode og afbryd batteriet.
- Træk stikket af føleren (se fig. 1)
- Fjern isolering fra ledningsbundtet (foroven i motorrum se fig. 2). Da følerens kabelfarver findes flere gange i ledningsbundtet (hvidt kabel 2x, brun-rødt kabel 2x), skal de korrekte kabler identificeres ved hjælp af et multimeter (gennemgangskontrol se fig. 3).
 - Ben 1 gult kabel
 - Ben 2 hvidt kabel
 - Ben 3 brun-rødt kabel
- Skær identificerede kabler over og afisolér dem.
- Forbind kabelender fra det ændrede kabelstik med de andre kabler (se fig. 4) ved hjælp af CWT-loddesamlere (Hella-art. Nr. 8KW 744 888-003).
- Skær det gamle følerstik af kablerne.
- Disse kabler bruges ikke længere og skal derfor isoleres og efterfølgende skubbes tilbage i kabelbeklædningen.
