BULLETIN

Ford Maverick 2,0L / 3,0L Motorkode: YF / AJ Årgang: 2001-2002

Motoren går ujævnt Motorkontrollampe (Mil) lyser.

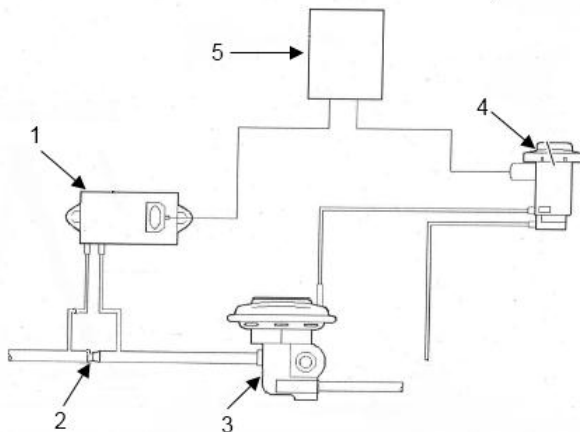
Fig. 1

Hvis der ved førnævnte model forekommer ujævn motorgang, og hvis motorkontrollampen lyser, kan dette være tegn på en defekt i udstødningstilbageføringssystemet (EGR).

- Pos. 1 = Differencetryksensor
- Pos. 2 = Differencetrykmålepunkt
- Pos. 3 = EGR-ventil
- Pos. 4 = Udstødningstilbageførings-magnetventil
- Pos. 5 = Motorstyreenhed

Måleværdierne for udstødningstilbageføringshastigheden måles af differencetryksensoren på differencetrykmålepunktet (se figur: 1). Disse værdier sendes som spændingssignal til motorstyreenheden. En teknisk defekt kan føre til, at der forekommer forkert måling af den faktisk tilbageførte udstødningsmængde.

Herefter skal den pneumatiske EGR-ventil kontrolleres. Hvis der her ikke kan konstateres fejl, skal differencetryksensoren overvejes som fejlkilde.
