## **Honda S2000**

### **Alle modeller fra VIN-JHMAP1-5S200063**

#### **Forsinket acceleration**

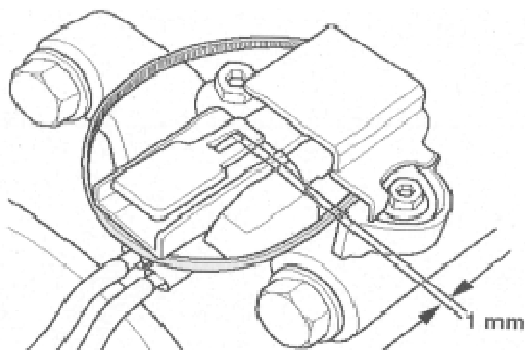
Hvis det ved disse køretøjer reklameres, at motoren går dårligt i tomgang, hhv. hvis gasoptagelsen er forsinket i forbindelse med acceleration, kan årsagen være en defekt trykføler til indsugningsrøret. Ved fejldiagnosen bør det ligeledes kontrolleres, om det ovenfor nævnte fejlmønster forårsages af en dårlig kontaktforbindelse ved indsugningsrørstrykfølerens multistik. For at kunne udbedre fejlen skal trykføleren til indsugningsrøret skiftes ud, når føleren er defekt. Hvis fejlen skyldes problemer med kontaktforbindelsen (f.eks. forårsaget af vibrationer) i indsugningsrørstrykfølerens multistik, er der i dette tilfælde mulighed for at fikse føleren med en kabelbinder; vær opmærksom på spaltemålet (se billedet).
