## **Hyundai Accent Prod.-år 2000 - 2002, 1,5 og 1,6 liter motor**

### **Motorkontrollampen lyser**

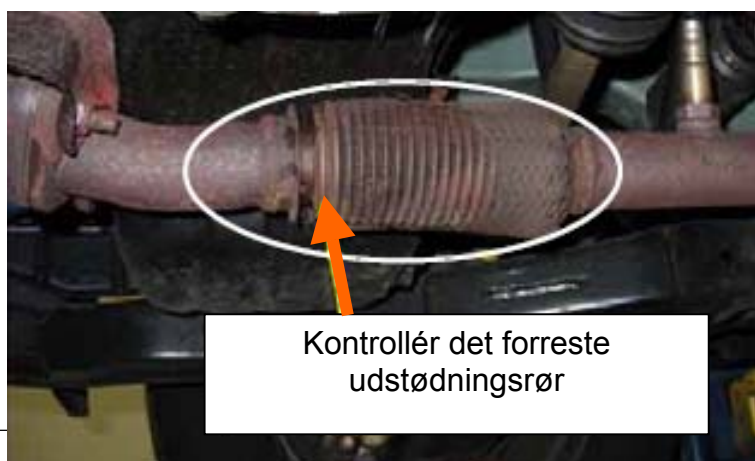
Billede 1:

Hvis kontrollampen angiver en fejl, og hvis der ved en udlæsning fra fejlhukommelsen fås fejlkoden: "P0133 Lambdasonde Række 1 Sensor 1 Reaktionsid for høj", skal det kontrolleres, om det forreste udstødningssystem mellem de to lambdasonder er i orden og tæt.

Et hul i røret kan medføre, at styreenheden betragter den forreste lambdasonde som defekt.

1. Kontrollér, om udstødningsrøret er tæt (billede 1).
2. Udskift om nødvendigt det forreste udstødningsrør.
3. Bring motoren op på arbejdstemperatur, og hold øje med sondesignalet på oscilloskopet. Når motorens omdrejningstal når op på over 2.500 o/min, skal omskiftningshastigheden øges (billede 2).
4. Hvis billedet på oscilloskopet svarer til billede 2, skal lambdasonden ikke udskiftes.
