## Mercedes Benz A-klasse (W168) med motor 166

### Udsættere under acceleration

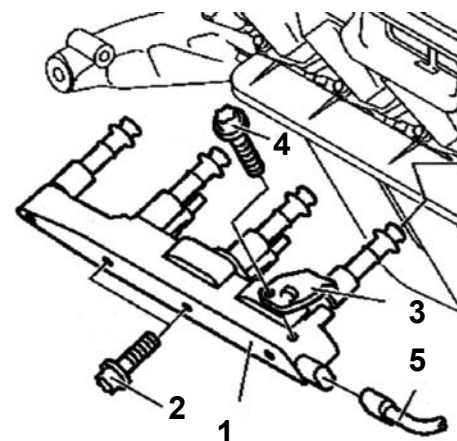
Hvis der reklameres over den ovennævnte fejl, kan årsagen være et defekt tændingsmodul. På grund af temperatur- og fugtpåvirkninger kan revner i tændingsmodulet føre til højspændingsoverslag. Derudover er fejlkoderne P0300 og P0304 gemt. Er dette tilfældet, skal du gøre følgende:

- Afmonter det gamle tændingsmodul.
- Sæt det nye tændingsmodul regelmæssigt på tændrørene.
- Skru monteringskruerne til tændingsmodulet (1) ind, indtil skruhovederne ligger an. Tilspænd derefter skruerne (2) skiftevis (tilspændingsmoment: 20 Nm), således at tændingsmodulet ligger an mod topstykket **uden spændinger**.
- Fastgør holderen (3) på tændingsmodulet og monter derefter med monteringskruen (4, tilspændingsmoment: 8,5 Nm) på ventildækslet.
- Tilslut den elektriske stikforbindelse fra tændingsmodulet (5) igen.
- Slet fejlhukommelsen.

For at forbedre beskyttelsen mod varme og fugt tilbyder producenten en ekstra beskyttelseskappe og en varmebortførselsplade, som i disse tilfælde også skal monteres.
