## **Mercedes Benz W 170, 202, 203, 208, 210**

### **Funktionsfejl i øverste del af betjeningspanelet på midterkonsollen**

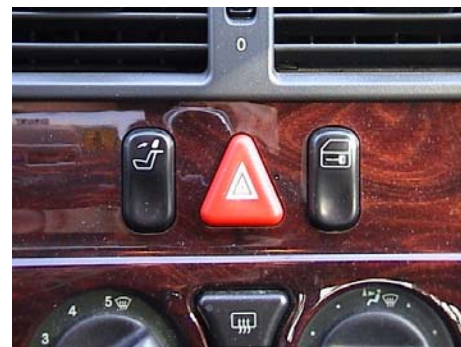
Problemet kan skyldes en dårlig elektrisk kontaktforbindelse i betjeningspanelet (se fig.). Kontaktforbindelsen for den 11-polede stik i kontaktgruppen (S6/1) i betjeningspanelet kan ikke etableres rigtigt. Dette kan medføre, at sædevarmen, kabinelåsesystemet, katastrofeblinkanlægget og kontaktbelysningen er ude af funktion. En roterende lås på stikket gør, at den midterste stopknast til sædevarme-styreenheden (N25/5) støder frem foran denne og forhindrer herved, at multistikket falder rigtigt i hak og får en ordentlig kontaktforbindelse.

I givet fald skal betjeningspanelet afmonteres. Bagefter løsnes stikket, og den midterste stopknast til styreenheden for sædevarme skæres af. Forbind stikket igen og monter betjeningspanelet. Afprøv kontakten.
