## **Mercedes C-klasse (W 203) Alle køretøjer op til konstruktionsår 02.03**

### **ABS/ESP-kontrollampen lyser**

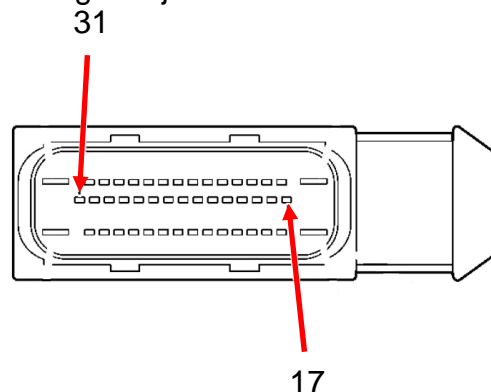
Hvis den ovennævnte fejl påpeges af kunden, kan en rusten stikforbindelse være årsagen. Desuden kan fejlkoderne C1140 (ratvinkelsensor, falsk signal) og C1145 (ABS hjulomdrejningssensor VR, afbrydelse) forekomme.

1. Stikpins 18, 19, 20 (alle tre fra bremsetryksensor) på stikforbindelsen til ABS/ESP-styreenheden skal efterses for rust (se ill.) og rengøres om nødvendigt. Styreenheden er placeret i venstre motorrum, i styrekabinetboksen bagved fjederarmen.

2. Hvis skaden er for stor, skal Pins udskiftes vha. reparationssettet.
3. Behandl stikforbindelsen med elektronikspray eller fedt inden aktivering.
4. Bremsetryksensorens kabelbundet testes. Maks. modstandsværdi er 0,5 Ohm.
