Opel Astra-G, Vectra-B Konstruktionsår 1998-2000 Opel Zafira Konstruktionsår 1999-2000 Alle modeller med X18XE1-motor

Ujævn motorgang Bilen skifter delvist til indskrænket tomgangsregulering

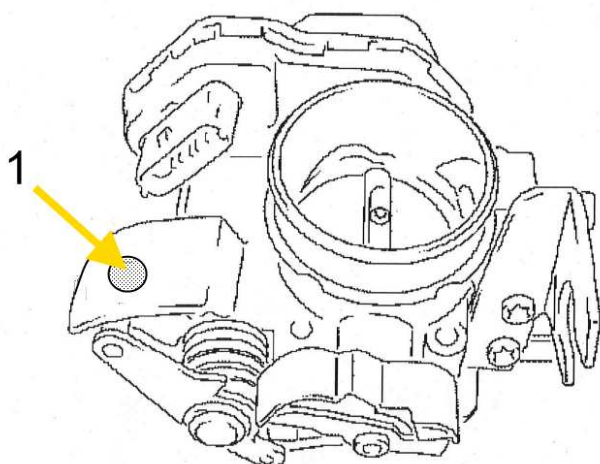
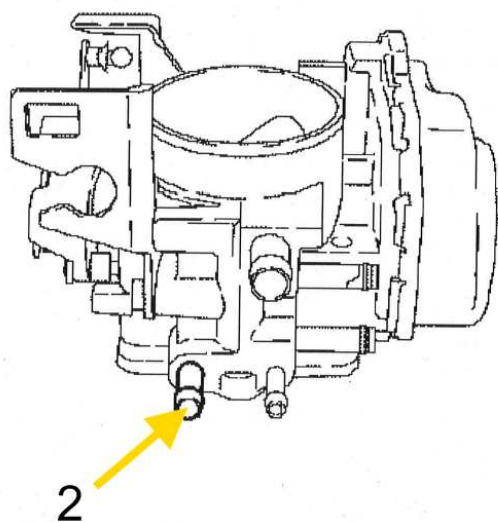
Hvis der ved disse modeller forekommer den ovennævnte fejlsymptomatik, kan dette hænge sammen med tilsnavsning af gasspjældet. I dette tilfælde skal Blow - By boringen kontrolleres og evt. bores op til 2mm. Derefter skal styreenheden programmeres på ny med en software, der er modificeret til dette formål. Styreenhedens software må kun aktualiseres af en autoriseret forhandler.

Bemærk: Hvis der allerede er anbragt en hvid prik (1) på gasspjældsstudsens, er denne procedure allerede blevet gennemført.

- Afmonter gasspjældsstudsens
- Fikser evt. gasspjældsstyreenheden i en skruetvinge, beskyt kontaktfladerne mod skader ved at lægge en klud under.
- Bor tilslutningsstudsens (2) Blow- By op og rens den.

Der må derefter ikke befinde sig spåner i gasspjældsstudsens.

- Monter gasspjældsstudsens
- Marker gasspjældsstudsens med en hvid prik på position (1)
- Programmer motorstyreenheden
- Tilpas gasspjældsadaptationen med diagnoseenheden. I denne forbindelse skal bilproducentens angivelser altid overholdes.
