BULLETIN

Opel Insignia Modelår: 2012 – 2013 Med motor: 1.6 I (LLU) A16LET

Tab af motoreffekt. Motorkontrollampen lyser

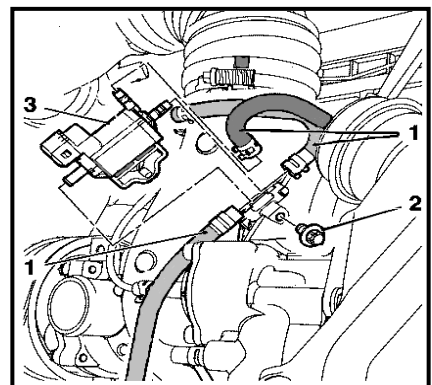
Billede

Hvis der reklameres over manglende motoreffekt for disse modeller, og motorkontrollampen lyser, kan årsagen muligvis være en funktionsfejl i turboladerens magnetventil (wastegate).

Klæbrige aflejringer i magnetventilens stålstuds (ved stikket) kan blokere omskiftefunktionen. Årsagen kan være brugen af et „glidemiddel“ for at lette monteringen i produktionen hhv. monteringsprocessen.

Fejlen afhjælpes ved at udskifte turboladerens magnetventil.

- Reservedelsnr.: 8 50 350 (GM-nr.:55574902).

- Sørg for, at magnetventilen sidder spændingsfrit.
- Fjern slangerne (billede 1).
- Skru bolten ud (billede pos.2).
- Udskift turboladerens omskiftermagnetventil (billede 3).
- Derefter monteres bolten og slangerne igen.
- Slet fejlkoder.
