## Opel 1,6 L med Multec-system

### Kontrol af kølevæsketemperaturføleren

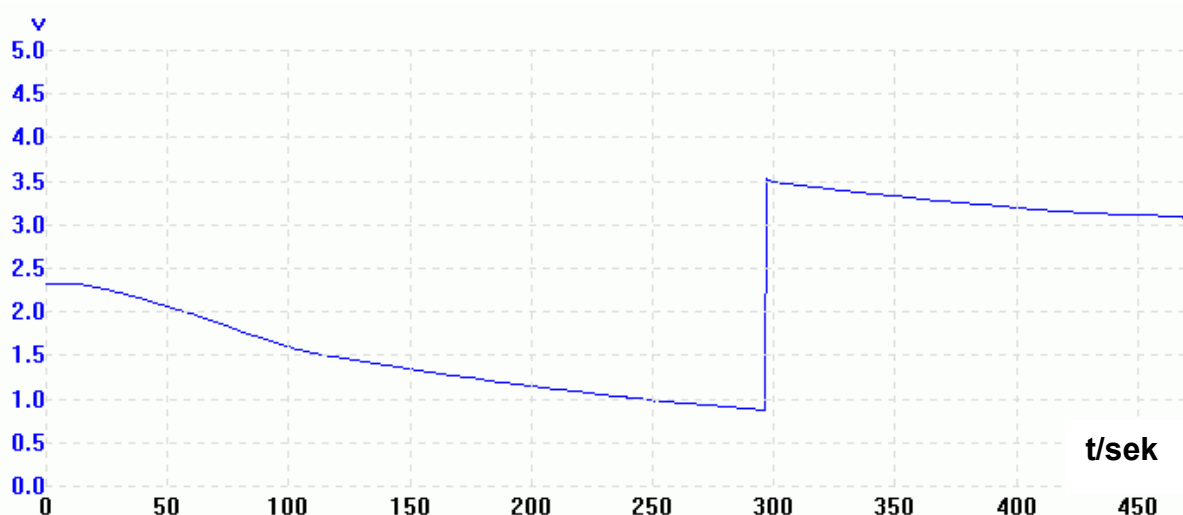
Hvis man med dette system kontrollerer kølevæsketemperaturføleren med oscilloskopet eller et multimeter, vises der et spændingsforløb, der under visse omstændigheder kan føre til en fejl diagnose (oscilloskopbillede nedenfor). Hvis motoren koldstartes, er der en signalspænding på ca. 2,0 – 2,5 V, som falder i takt med stigende motortemperatur (NTC). Ved en motortemperatur på ca. 50° C., sker der et brat spændingspring. Dette kan betyde, at føleren er defekt. Men grunden til det er motorstyreenheden. For at opnå mere præcise måledata ved højere motortemperaturer øges forsynings-spændingen. Signalspændingen stiger derved til ca. 3,5 V, for derefter igen at falde i takt med den stigende temperatur. Det er dette, der giver det usædvanlige oscilloskopbillede. For at få nøjagtige måledata fra styreenheden skal der bruges bilspecifikke data fra producenten.

Kølevandstemperaturføler, Opel Multec
