Opel Omega B Fra produktionsår 1994 til 11.1995 Med motorkode X20XEV, Simtec-anlæg

Motoren går i stå

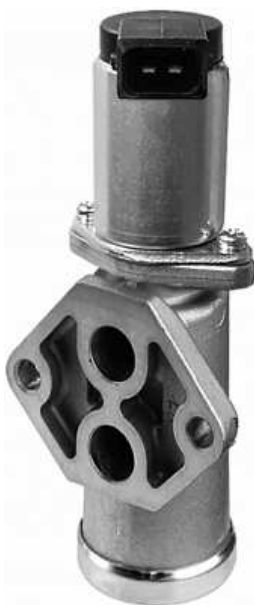
Hvis kunden reklamerer over den ovennævnte fejl, kan årsagen være brændstoffiltret. Endvidere kan der komme reklamationer over udsving i tomgangsomedrejningstallet. Pga. såkaldte blow-by-gasser (kompressionstab mellem stempler og cylindervæggen) opblødes kundstofoverfladen på reguleringskyderen, i tomgangsstilleren. Det kan medføre, at skyderen sætter sig fast, og at der ikke sker nogen regulering af tomgangen mere. Før tomgangsstilleren udskiftes, skal der foretages en grundlæggende diagnose (mål spændings- og modstandsværdier på styreenheden eller tomgangsstilleren).

Er tomgangsstilleren defekt, kan en ny bestilles med **Hellas artikel- nr.: 6NM 009 141-001.**
