BULLETIN

Peugeot 307 HDI Motorkode: 9HZ (DV6TED4) Årgang: 2004 - 2005

Dårlig accelerationsevne
Støj fra væggen til motorrummet
Motorkontrollampen lyser sporadisk
Fejlkoder: P0100, P3008

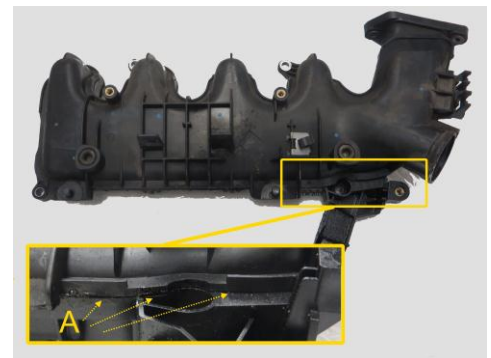
Hvis der for ovennævnte model konstateres dårlig accelerationsevne i kombination med en flaprende lyd fra væggen til motorrummet, kan årsagen muligvis være en defekt indsugningsmanifold.

Indsugningsmanifolden består af to plasthalvdele, der er limet sammen. Hvis limfugen er utæt (A), vil luften kunne strømme ud, når ladetrykket stiger, hvilket medfører støj. Alt efter størrelsen af utætheden kan der blive lagt følgende fejlkoder i motorstyreenheden.

P0100 - Luftmassemåler - fejlagtig funktion

P3008 - For stor luftmængde registreret

Hvis der konstateres en utæthed, skal indsugningsmanifolden udskiftes komplet. Den kan ikke repareres. Udskiftning af indsugningsmanifolden kræver, at også højtryks-indsprøjtningrørene til indsprøjtningdyserne (injektorerne) afmonteres.

For at undgå senere utætheder skal rørene af- og påmonteres med omhu.
