Peugeot 407 Med 2,0 HDI-motor (DW10BTED4)

Bilen kan ikke startes, batteriet er afladet.

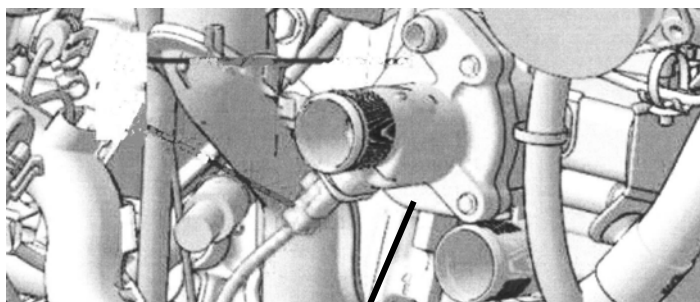
Kølevæskestuds

Denne kortslutning fremkaldes af en utæthed på kølevæskestudsens, hvor temperaturføleren er skruet i. På grund af utætheden mellem kølevæskestudsens og temperaturføleren kommer der kølevæske ind i ledningsnettet. På grund af kapillarvirkningen når kølevæsken til stikket på motorstyreenheden og fremkalder korrosion. Især ben E1 og F1 er ramt. Det medfører permanent aktivering af styreenheden til forglødning og afladning af batteriet. Du afhjælper fejlen ved at udskifte kølevæskestudsens og afmontere temperaturfølerens stik. Stikket fastgøres på kølevæskeslangens holdelaske ved hjælp af et blindstik.

Stikket på motorstyreenheden skal rengøres. Hvis det ikke længere er muligt at rengøre stikket på grund af for kraftig oxidering, skal hele ledningen og stik udskiftes.
