## Renault Clio, Clio II, Twingo, Kangoo Med motor D7F

### Motoren kan kun startes med besvær eller slet ikke

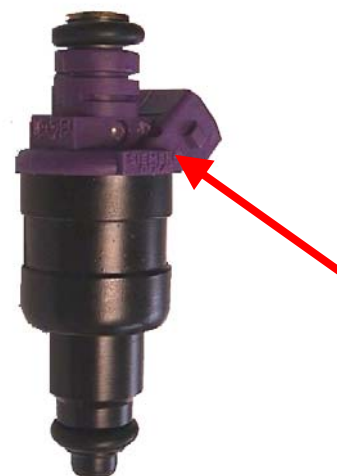
Hvis der opstår startvanskeligheder med disse biler med motoren D7F (1,2 l / 40 – 44 kW), eller hvis motoren ikke vil starte, er defekte indsprøjtningsventiler en mulig årsag. De kan have sat sig fast på grund af ændrede brændstofegenskaber.

Kontroller om monterede indsprøjtningsventiler er forsynet med en rosafarvet flange. Er det tilfældet, skal de udskiftes med indsprøjtningsventiler med violet flange (Hella del nr. 8UW 009 087-721).
