Renault Megane II, Scenic II Med 1,9 l dci-dieselmotor (F9Q...)

Ujævn tomgang, effekttab, motorkontrollampen lyser.

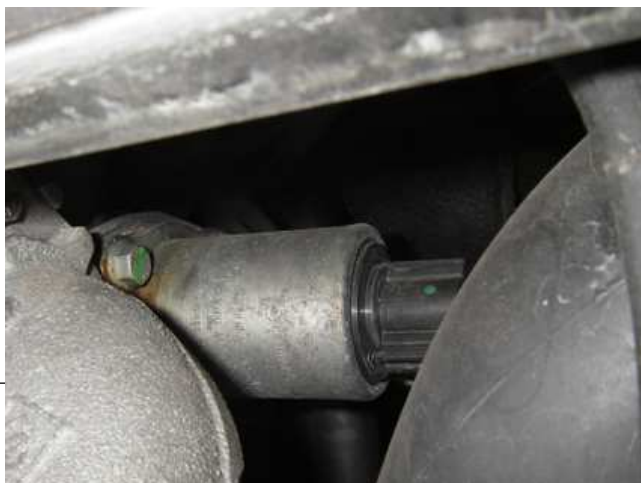
Hvis der for disse biler reklameres over ovennævnte fejl, kan en mulig årsag være en defekt udstødningstilbageføringsventil. Olierester kan formindske ventilens åbningstværsnit, eller gøre ventilen svær at åbne/lukke, eller ventilen klæber fuldstændigt til. I motorstyreenhedens fejlhukommelse kan der være gemt forskellige fejlkoder (f.eks. P0172, P0400, P0401). Fejlen afhjælpes ved at udskifte udstødningstilbageføringsventilen. I tilslutning hertil skal fejlhukommelsen også slettes.

For at undgå at fejlen opstår igen, skal årsagen til de øgede mængder olierester også afhjælpes. Årsagerne kan for eksempel være fejl ved motorudluftningen, turboladeren, cylindrerne eller motorstyringen.
