Renault Megane og Scenic Alle biler med ESP

ESP-kontrollampen lyser

Bulletin

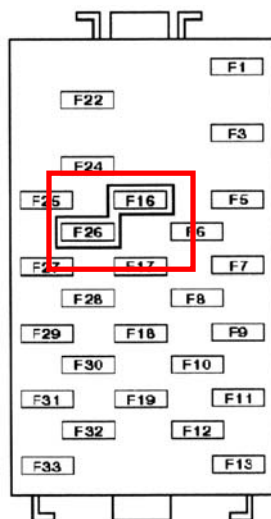
Fig. 1

Hvis der reklameres over den ovennævnte fejl, kan årsagen være en for lav batterispænding ved motorstart. Desuden er fejlkoden "Styrevinkelsensor" gemt. Er dette tilfældet, skal du gøre følgende.

- Afmonter sikringsboksen fra den nederste instrumentholder.
- Tag sikringerne F16 og F26 ud af sikringsholderen.
- Forbind de to slots med hinanden ved hjælp af en shuntforbindelse (se fig. 1).
- Sæt sikringerne på shuntforbindelsen.
- Monter sikringsboksen igen.
- Slet fejlhukommelsen.
