Saab 9-3 hatchback, modelår 2000 til chassis- nr: Y2018486 Cabrio, modelår 2000 til chassis-nr: Y7006098

Dårlig motorgang/begrænset kørekomfort

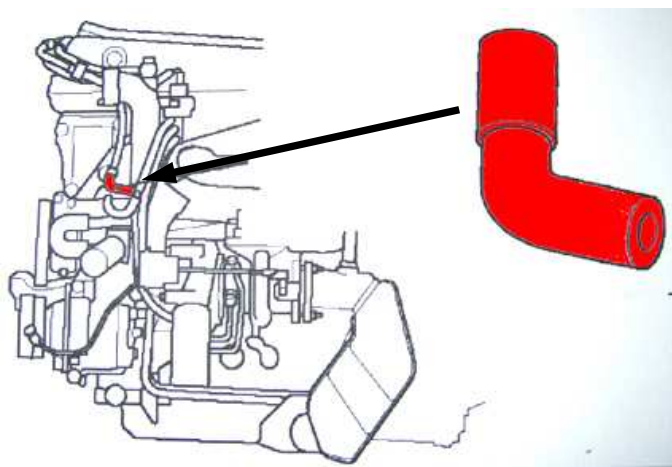
Hvis der reklameres over den ovennævnte fejl, kan årsagen være et defekt slangestykke. Vinkelslangen (se fig.) på T-stykket, fra AKF-magnetventilen (aktivkulfiler-regenereringsventil) til indsugningsmanifolden mørner pga. driftsbetingede påvirkninger. I dette tilfælde skal slangen afmonteres fra holdeclipsene og derefter kontrolleres. Udskift den om nødvendigt. Den forbedrede slangemodel har en kørnermarkering direkte ved siden af komponentnummeret, på den tykke ende af slange.
