BULLETIN

VW Sharan (7M6 / 7M9) Årgang: 2000 – 2010 Motor: AUY 1,9 TDI

Motorkontrollampen lyser

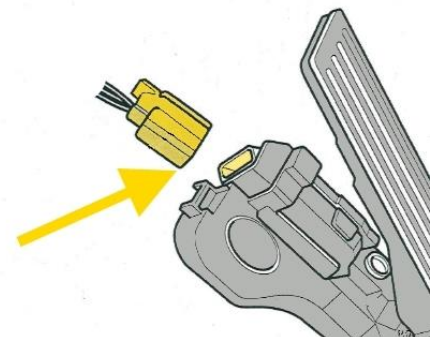
Fig. 1

De nævnte fejlkoder gælder alle et problem ved gaspedalsensoren (fig. 1).
