BMW 3er (E46) Alle Touring-modeller Konstruktionsår 2001-2005

Svigt af nummerpladelys

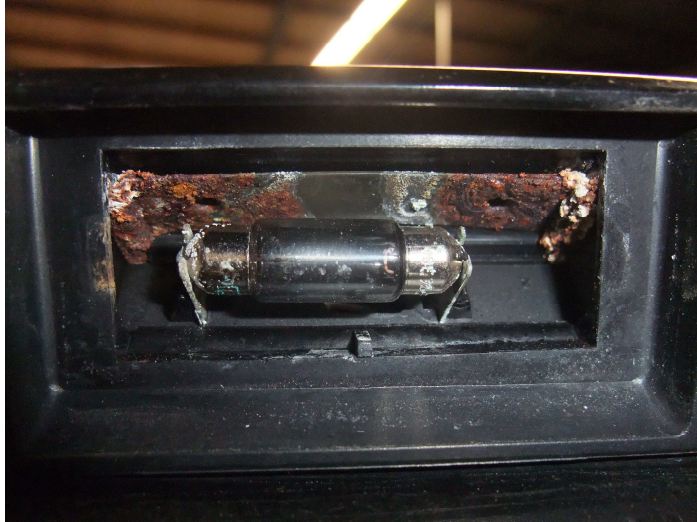
Hvis den ovennævnte fejl påpeges af kunden, så er det ikke nødvendigvis lyset i sig selv, der er årsagen. På grund af fugt i lygterne opstår der rust i kontakten (se ill. 1). Ud over kapillæreffekt i kablerne kan der forekomme vandindtrængning i kontakten. Det fører som regel til rust i kontakten, hvilket viser sig ved mangelfuld kontakt. Periodevis kan det forekomme, at bagsmækken låser og lukker selvstændigt. I det tilfælde er fremgangsmåden således:
