BMW E60

Tildugning a forlygter Vandindtræden i forlygterne

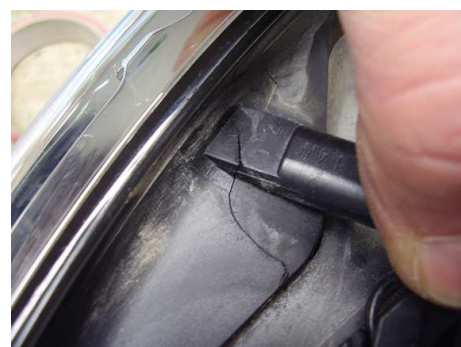
Fig. 1

Hvis der konstateres kraftig tildugning eller i enkelte tilfælde forøget vandindtræden i forlygterne, kan dette ske via en rids i huset for sidemarkeringsblinket (billede 1).

Huset for sidemarkeringsblikeren er beskadiget.

Dannelsen af ridser kan opstå via negativ mekanisk belastning. For eksempel hvis der opstår trykkræfter i dette område på grund af genstande eller værktøj. (lukning af motorrummet hvis værktøj/ genstande ikke er fjernet).

- Forkert justering af motorhjælmen.

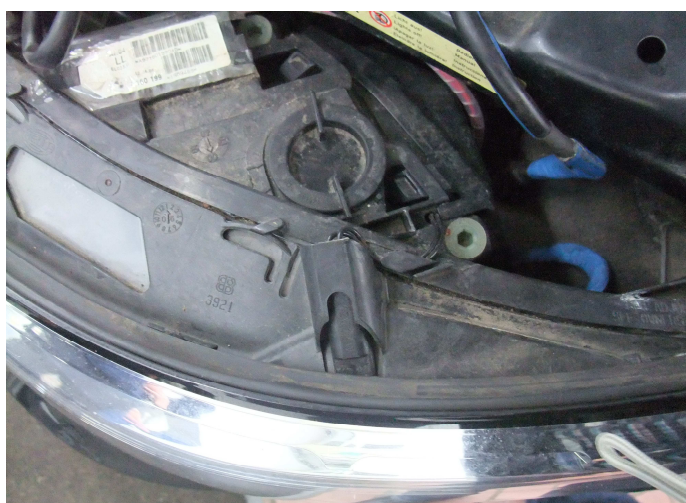
Forlygte set fra oven (fig. 2)

Sidemarkeringsblikeren en delvist dækket af CW-pakningen.
