## **Ford Mondeo III Produktionsår fra 2000 til 2004 Alle biler med xenonlys**

### **Xenon-forlygterne svigter**

**Bulletin**

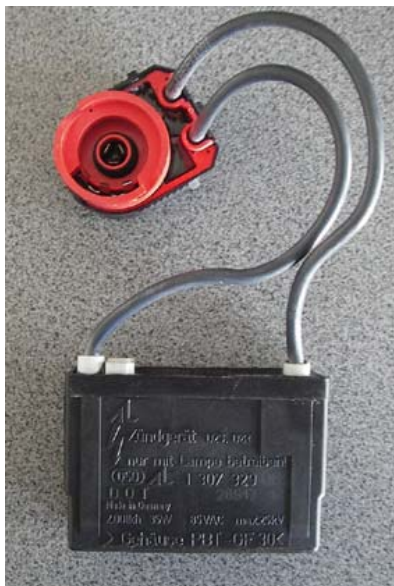
Fig. 1

Hvis der reklameres over den ovennævnte fejl, kan årsagen være et defekt tændingsmodul. Svigtet er periodisk, men konstateres oftest, når bilen startes i kold tilstand. I så fald skal tændingsmodulet udskiftes. Derfor tilbyder producenten et udskiftnings sæt med en ny generation af tændingsmoduler.

- Afbryd batteriet.
- Afmonter forlygten, og skru den bageste forlygteafdækning af (se bulletinen "Ford Mondeo Udskiftning af pærer").
- Tag stikket af xenon-pæren, og skru det gamle tændingsmodul (se fig. 1) af forlygten.
- Løsn xenon-pærens monteringsring, og fastgør derefter pæren igen med den ændrede ring.
- Sæt et nyt tændingsmodul (se fig. 2, punkt 1) på xenon-pæren, og drej den til højre for at fastgøre den.
- Slut adapterkablet (se fig. 2, punkt 2) til spændingsforsyningskablet fra det gamle tændingsmodul.
- Sæt derefter stikket (se fig. 2, punkt 3) ind i det nye tændingsmodul.
- Monter forlygteafdækningen og alle andre afmonterede dele igen i omvendt rækkefølge.
