Mercedes Model: 203

Lygter og/eller stoplys tænder af sig selv

Bulletin

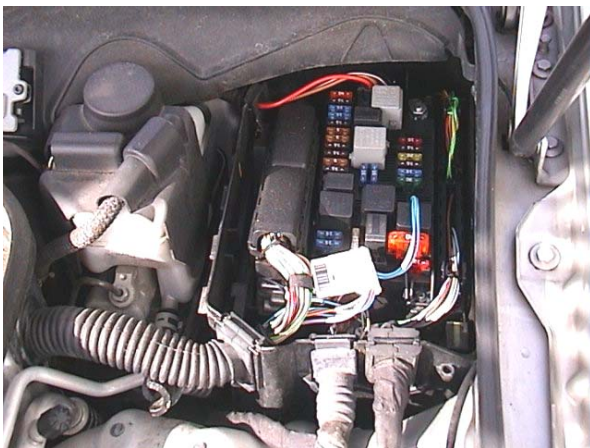
Vand, som trænger ind i modulboksen (fig., til venstre i motorrummet) kan give forstyrrelser i signalregistrerings- og aktiveringsmodulet (SAM, N10/1). Dette ses ved, at lygter og/eller stoplys tænder af sig selv. Problemet afhjælpes på følgende måde:

- Tag dækslet af modulboksen og fjern vandrester
- Løsn ledningssættene fra modulboksen
- Kontroller modulboks, ledninger og styreenheder for vandrester og foretag tørring om nødvendigt
- Vikl isolerbånd af længde på ca. 10 cm om ledningssættene og før dem ind i kabelmufferne igen
- Fikser ledningssættene med kabelbindere
- Sæt dækslet til modulboksen på igen
