Chrysler Voyager, alle Modelle mit Benzinmotor von 01.96 bis 08.99

Defekter Tempomat

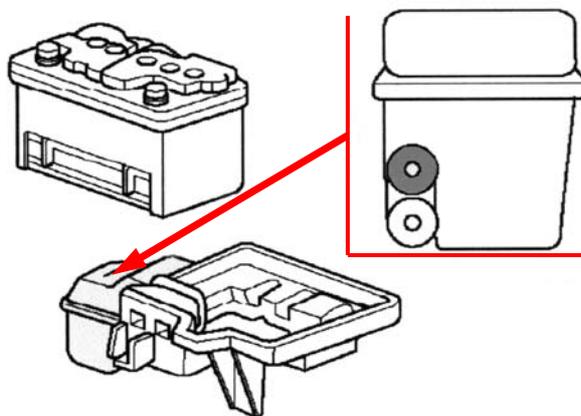
Wird der oben genannte Fehler beanstandet, so könnte ein verschmutztes Rückschlagventil die Ursache dafür sein. Dieses Ventil befindet sich im Unterdruckbehälter der Geschwindigkeits-Regelanlage. Die tatsächliche Geschwindigkeit fällt beim Befahren einer Steigung, um ca. 8-11 km/h, unter die eingestellte Geschwindigkeit ab. In diesem Fall muss der Unterdruckbehälter erneuert werden. Wie folgt vorgehen:

- Batterie komplett abklemmen und ausbauen.
- Unterdruckleitung am Unterdruckbehälter der Geschwindigkeits-Regelanlage abziehen.
- Eine Unterdruckpumpe am oberen Leitungsstutzen (grau) des Unterdruckbehälter anschließen (s. Abb.).
- Unterdruckbehälter mit einem Unterdruck von 680 mbar beaufschlagen.
- Fällt der Unterdruck innerhalb von 5 Minuten um 68 mbar, oder mehr ab, so muss ein geänderter Druckbehälter eingebaut werden.
