Citroen C5 **Alle Modelle bis Baujahr 06.2001**

Fahrzeug sinkt vorne ein

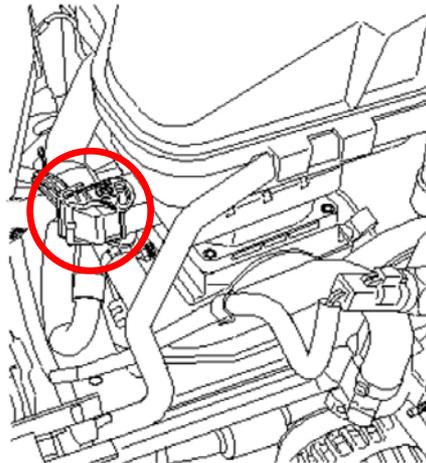
Abb. 1

Wird der oben genannte Fehler beanstandet, so könnte eine korrodierte Steckerverbindung die Ursache dafür sein. Ohne ersichtlichen Grund kommt es dann zum Absenken der Federung an der Vorderachse.

Durch Wassereintritt in die Steckerverbindung (s. Abb. 1) am BHI (integrierter hydroelektronischer Block, ein Teil der hydropneumatischen Federung s. Abb. 2) kommt es zur Korrosion der Steckerkontakte. Daher wird vom Hersteller ein spezieller Oxidationsschutz angeboten.

- Stecker abziehen und auf Korrosion prüfen.
- Steckkontakte reinigen und mit Elektronikspray/-fett gegen Feuchtigkeit schützen.
- Oxidationsschutz über den Stecker stülpen und Stecker wieder am BHI anschließen.
- Nun den Schutz auch bis zum BHI-Gehäuse hochziehen, sodass die komplette Steckerverbindung geschützt ist.
- Die Kabelbinder anziehen, um damit den Schutz zu befestigen (s. Abb. 3).
