## Ford Explorer, Baujahr 1993-1994

### Rauer Motorlauf

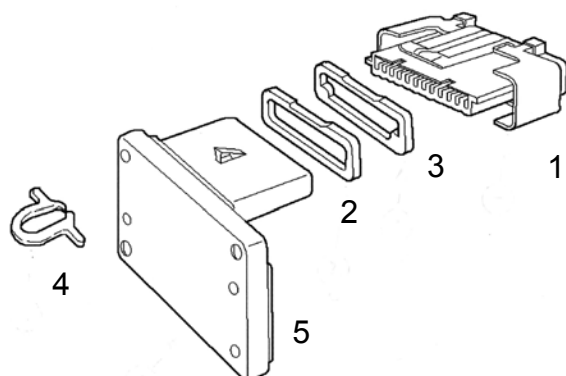
Wird der oben genannte Fehler beanstandet, so könnte ein gelöster Stecker am Zündsteuergerät, die Ursache dafür sein. Durch diesen Stecker kann dann Feuchtigkeit in das Steckerinnere eindringen. Für diesen Fall gibt es einen Reparatursatz, der einen neuen Steckerclip, sowie eine spezielle Dichtung aus Silikon beinhaltet. Der neue Steckerclip verhindert ein Lösen des Steckers und die Dichtung schützt besser gegen eindringende Feuchtigkeit.

- Zündung ausschalten.
- Stecker (1) vom Zündsteuergerät abziehen
- Alte Schaumstoffdichtung (2, hell-orange) vom Stecker abziehen.
- Neue (3) Dichtung in den Stecker einsetzen. Darauf achten, dass die Dichtung fest anliegt.
- Neuen Steckerclip (4) an der Haltenase am Zündsteuergerät (5) anbringen.
- Stecker auf das Zündsteuergerät aufstecken.
