Kia Sportage Baujahr 2005

Startschwierigkeit bei Kälte

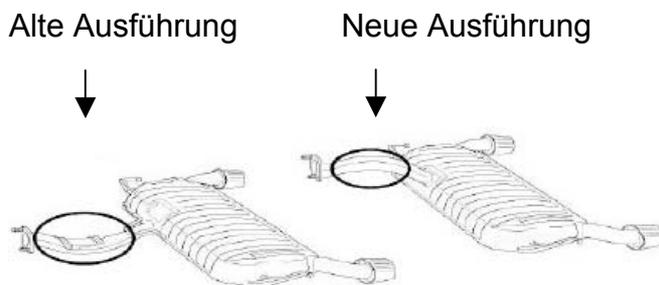
In einigen Fällen kann temperaturbedingt die Auspuffanlage durch Kondenswasser so stark vereisen, dass ein Start mitunter nicht mehr möglich ist.

Abhilfe schafft nur die Umrüstung der Auspuffanlage mit modifizierten Teilen, bei denen Durchmesser und Winkel verändert wurden.

Hierzu müssen Haupt- und Mittelschalldämpfer erneuert werden:
