Land Rover Defender 90/110/130 Baujahr 1999-2004 mit Motor 2.5L TD5

Mangelnde Leistung

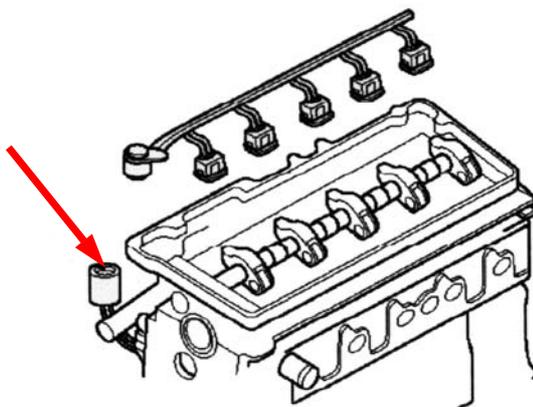
Wird der oben genannte Fehler beanstandet, so könnte eine mangelhafte Abdichtung der Steckerverbindung (s. Abb.), zwischen dem Motorkabelbaum und dem Kabelbaum für die Einspritzventile, die Ursache dafür sein. Fehlzündungen, kein Motorstart und das Aufleuchten der Motorkontrollleuchte können weitere Auswirkungen des Fehlers sein.

- Steckerverbindung lösen und auf Verunreinigungen hin prüfen.
- Sind die Kontakte durch Öleintritt etc. verschmutzt, diese mit einem geeigneten Reiniger säubern, bis eine einwandfreie Kontaktierung gewährleistet ist.
- Sind die Kontakte durch Wassereintritt stark korrodiert, muss der Kabelbaum für die Einspritzventile und der Motorkabelbaum erneuert werden.
- Beim Verbinden der Stecker ist auf den richtigen Sitz zu achten.
