## Mercedes Benz C-Klasse (W-203)

### Airbagkontrollleuchte geht an

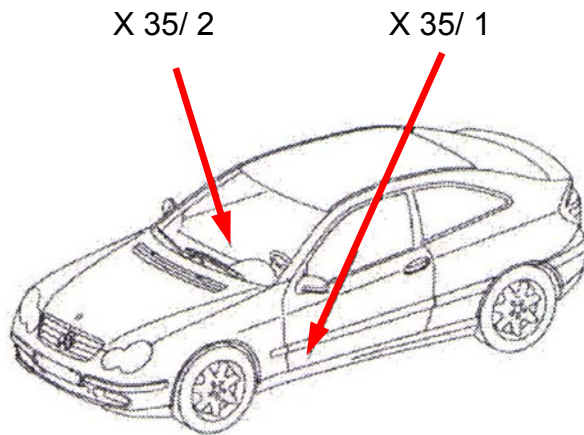
Abb. 1

Wird der oben genannte Fehler beanstandet, so könnte eine oder mehrere Steckerverbindungen für die Seitenairbags die Ursache dafür sein. Durch einen erhöhten Widerstand im jeweiligen Zündkreis der Zündpille (Airbag), kommt es zu diesen Fehlern. Unter anderem können noch die Fehlercodes B1035, B1037, B103B und B1039 im Fehlerspeicher abgelegt werden.

Um die Fehlerquellen zu beseitigen, sollten alle vier Steckerverbindungen repariert werden. Dazu die Steckerverbindungen im Fußraum vorn und an den hinteren Einstiegen abtrennen und die Kabel direkt miteinander verbinden. Dazu wie folgt vorgehen:

- Verkleidungen an den A-Säulen im Fußraum und den Einstiegsleisten abbauen.
- Vorne auch die Bodenbeläge ausbauen.
- Hinten die Einstiegsleisten ausbauen.
- Steckerverbindungen aus dem Kabelbaum freilegen. Die Kabelfarben sind den Schaltplänen zu entnehmen.

- Stecker abtrennen und Kabel mit Hilfe von CVT-Lötmuffen (Hella Nr.: 8KW 744 888-003) miteinander verbinden.

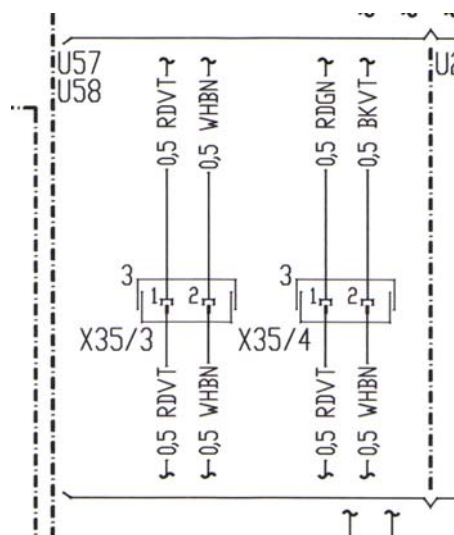
Türtrennstelle hinten links (X35/3)

Türtrennstelle hinten rechts (X35/4)

Abb. 3 Schaltplan hinten

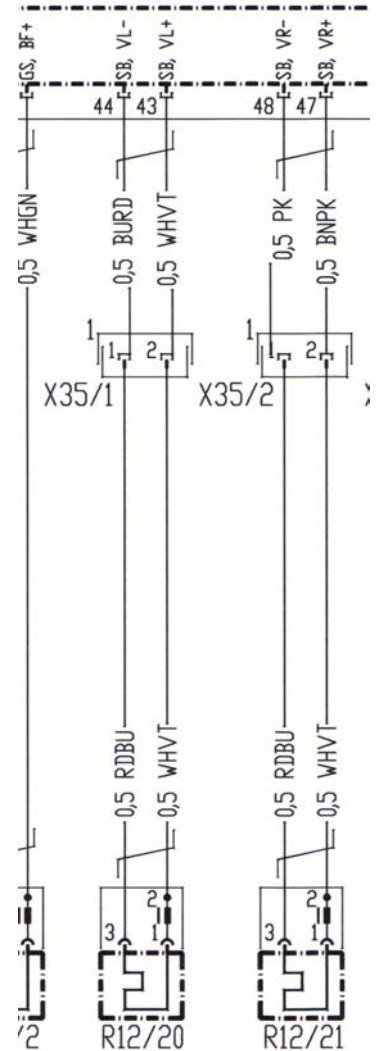
Türtrennstelle vorn links (X35/1)

Türtrennstelle vorn rechts (X35/2)

Abb. 2 Schaltplan vorne
