Mercedes Benz M-Klasse (W163) Typ 163.136/154/172 .A ab 057949 bis 085961

Motor startet nicht

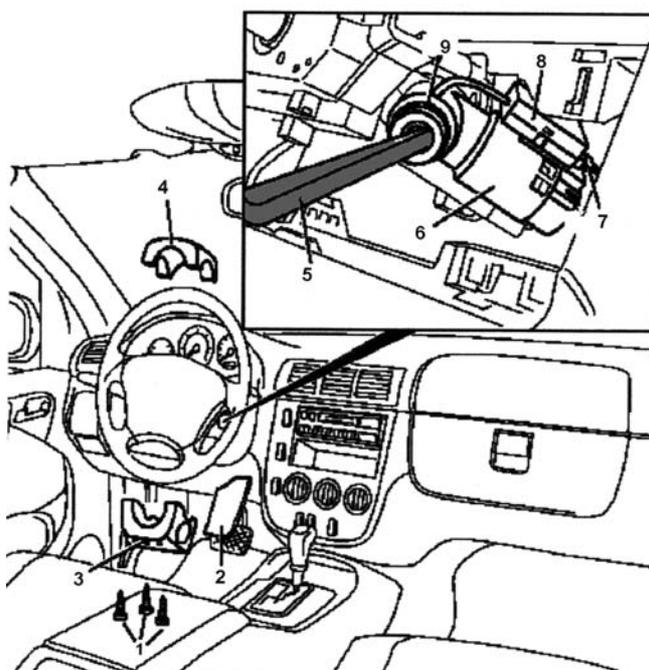
Wird der oben genannte Fehler beanstandet, so könnte eine defekte Transponderspule die Ursache dafür sein. Dieser Umstand tritt vermehrt bei niedrigen Temperaturen auf. Außerdem können die Fehlercodes P1570 und B1703 abgelegt sein. In diesem Fall muss das Datum auf der Transponderspule kontrolliert werden. Ist das Datum vor der 49. Woche 1998 datiert, muss die Spule erneuert werden. Wie folgt vorgehen:

- Abdeckung (2) rechts neben der Lenksäule ausklipsen.
- Schrauben der Lenkradverkleidung (1) demontieren.
- Lenkradverkleidungen (3 u. 4) abnehmen.
- Steuergerät (8) aus der Halterung des Zündstartschalters (6) schieben.
- Steckerverbindung (7) lösen.
- Transponderspule (9), mit Hilfe eines kleinen Keils (5), von der Hülse des Zündstartschalters abdrücken.
- Steuergerät mit der Transponderspule abnehmen.
- Neue Spule mit Steuergerät montieren und Teile in umgekehrter Reihenfolge wieder befestigen.
- Fehlercodes löschen.
- System auf Funktion hin prüfen.
