Mercedes Benz M-Klasse (W163) Typ 163.A ab 145273 Typ 163.X ab 708319

SRS Kontrolllampe leuchtet auf

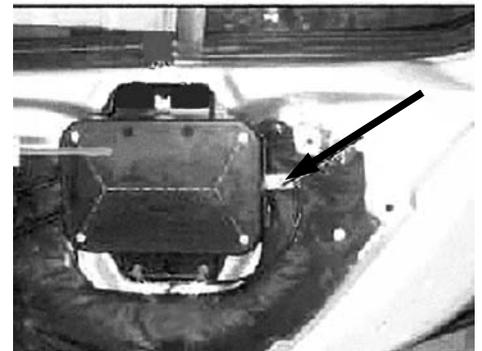
Wird der oben genannte Fehler beanstandet, so könnte eine fehlerhafte Kontaktierung der Seitenairbags die Ursache dafür sein. Durch defekte Steckerverriegelung an der Airbageinheit (s. Abb.) kommt es zu diesem Umstand. Außerdem können folgende Fehlercodes abgelegt werden:

- B 1867 (Zündpille, Airbag vorne links).
- B 1869 (Zündpille, Airbag hinten links).
- B 1871 (Zündpille, Airbag vorne rechts).
- B 1873 (Zündpille, Airbag hinten rechts).

- Fehlercodes mit einem Diagnosetester löschen.
- Seitenverkleidung abbauen.
- Im Diagnosetester das Menü „Messwerte/Parameter“ auswählen.
- Den Unterpunkt Airbag/Zündkreis auswählen.
- An den Steckerverbindung wackeln und die Werte beobachten. Verändern sich die Werte, so muss die Steckerverriegelung erneuert werden.
