Mercedes W124

Radio ohne Funktion

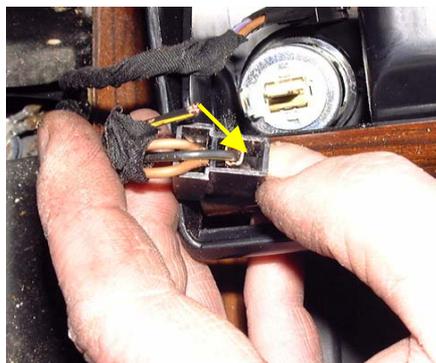
Bild 2

Da die Stromversorgung (geschaltet Plus = Kl.15) des Radios separat vom Zigarettenanzünder abgegriffen wird und dieser Anschluss schon mal abreißt (Bild 2), reicht eine Sicht-/ Funktions-Prüfung der Sicherung bzw. des Zigarettenanzünders alleine nicht aus, um den Fehler zu erkennen.

- Aschenbechereinsatz herausnehmen
- Aschenbecheraufnahme durch entfernen der beiden Schrauben (Bild 1) lösen
- Dekorleiste abnehmen
- Aschenbecheraufnahme mitsamt Zigarettenanzünder ausbauen
- Kabelanschluss am Zigarettenanzünder prüfen ggf. instandsetzen (Bild 2)
- Radiofunktion prüfen
