Mercedes Benz C-Klasse (W203) Alle Modelle Mit Motor 111 und 112

Tickergeräusche im Innenraum.

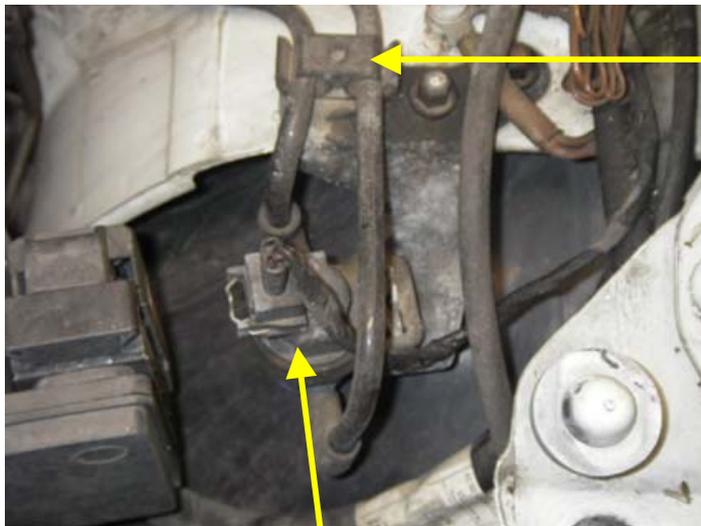
Wird bei diesen Fahrzeugen bemängelt, dass im Innenraum Tickergeräusche zu hören sind, ist eine mögliche Ursache das Taktventil des Kraftstoffdampfdruckhaltsystems. Durch den Halter des Ventils, in den die Leitungen eingeclipst sind, werden die Geräusche auf die Karosserie übertragen. Um den Fehler zu beheben, müssen die Befestigungsclips für die Leitungen ausgetauscht werden.

Befestigungsclips

Taktventil

Die erforderlichen Ersatzclips können über die örtliche Vertragswerkstatt bezogen werden.

Bei Fahrzeugen nach Baujahr Juli 2001 sind die geänderten Clips werkseitig montiert.
