## **Saab 9-5** **Alle Fahrzeuge bis Fahrgestellnr.:** **W3053331**

### **Beschädigte Kabel im Bereich des Radio-Einschubfachs.**

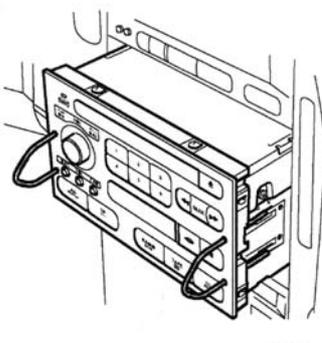
Bild 1

Bei diesen Fahrzeugen ist es möglich, dass im hinteren Bereich des Radio-Einschubfaches ein Kabelstrang beschädigt ist. Der Kabelstrang ist zu nah an der unteren rechten Ecke des Einschubfaches verlegt. Um einer Beschädigung vorzubeugen oder eine Beschädigung zu beheben, ist wie folgt vorzugehen:

- Radiocode notieren.
- Radio aus dem Einbaufach herausziehen (Bild 1).
- Einbaufach aus der Mittelkonsole ausbauen und die Steckverbindungen lösen (Bild 2).
- Kontrollieren ob der Kabelstrang im rechten Bereich des Einbauschahtes beschädigt ist.
- Beschädigte Kabel instandsetzen.
- Einbaulage des Kabelstranges soweit verändern, dass ein erneuter Kontakt mit dem Radio-Einbaufach nicht mehr möglich ist.
- Bauteile in umgekehrter Reihenfolge wieder einbauen.
