Chrysler Voyager II (GS) Baujahr : 1995 - 2001 Motor : 3,3 i

Automatikgetriebe schaltet nicht / Tachometer ohne Funktion

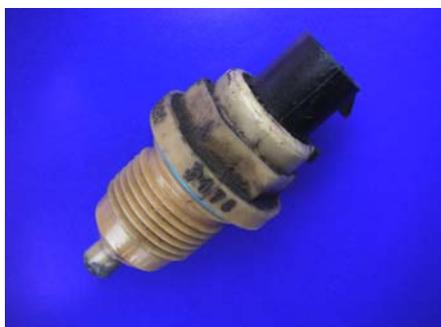
Bild 1

Sollte bei o.g. Fahrzeugen das Automatikgetriebe in den Fahrstufen D, 3 und L nicht mehr „hochschalten“ und gleichzeitig der Tachometer ausgefallen sein, kann dies mit dem Ausfall eines Geschwindigkeitssensors (Bild 1) zusammenhängen. Vor dem Austausch des Geschwindigkeitssensor, der vorne am Getriebe (oberhalb der Ölwanne) sitzt (Bild 2), empfiehlt es sich die Verkabelung und die Steckerverbindung zu überprüfen. Der Sensor ist am besten vom Unterboden aus zu erreichen. Um den Zugang zu erleichtern, sollte der vorbeiführende Kabelstrang, nach dem Entfernen der Befestigungsbänder, zur Seite geschoben werden. Der neue Sensor ist mit einem Drehmoment von 7 Nm festzuziehen. Der Kabelstrang muss anschließend wieder in seine alte Position gebracht und neu befestigt werden.
