Citroen Jumper II Mit 2,8 HDI Motor Von Seriennummer 17443608 bis 17545710

Fahrzeug springt schlecht an

Blitz-Info

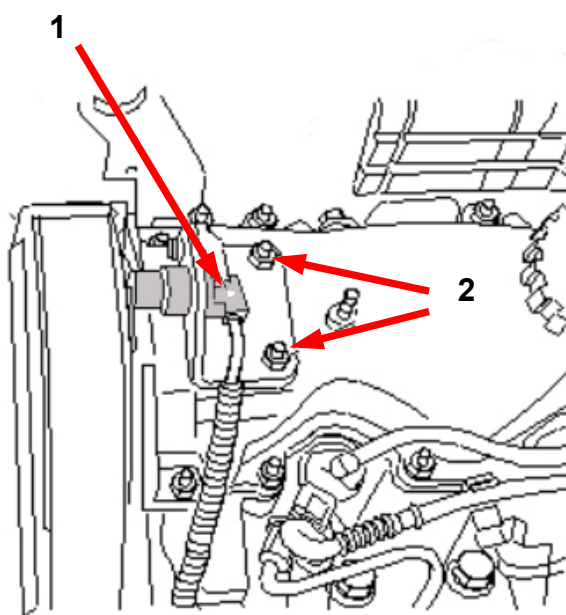
Wird der oben genannte Fehler beanstandet, so könnte eine fehlerhafte Position des Nockenwellensensors die Ursache dafür sein. Dieser Umstand führt dazu, dass der Motor schlecht startet. Durch eine fehlerhafte Geometrie des Haltebügels vom Nockenwellensensor, ist der Abstand zwischen Sensor und Nockenwellenrad zu groß. In diesem Fall muss mit Hilfe von zwei Unterlegscheiben die Lage des Sensors korrigiert werden. Diese Unterlegscheiben, mit einer ganz bestimmten „Dicke“, können über den Hersteller bezogen werden.

- Batterie abklemmen.
- Motorabdeckung abbauen.
- Stecker (s. Abb.1 Punkt 1) vom Sensor abziehen.
- Befestigungsmuttern vom Halter (s. Abb. 1 Punkt 2) abschrauben und Halter nach oben abnehmen.
- Beide Stehbolzen mit einer Unterlegscheibe versehen.
- Sensorhalter wieder montieren. Die Befestigungsmuttern aber erst nur leicht anziehen, sodass sich der Halter noch bewegen lässt.
- Den Halter nun so ausrichten, dass der Abstand zwischen Sensor und der Bezugsmarke am Nockenwellenrad, bei 0,8 –1,5 mm liegt (s. Abb. 2).
