Mercedes-Benz C-Klasse (W203) Ab Baujahr 08/01

Aufleuchten der ESP-Kontrollleuchte, Fehlercode C1140 und/oder C1145 im Fehlerspeicher.

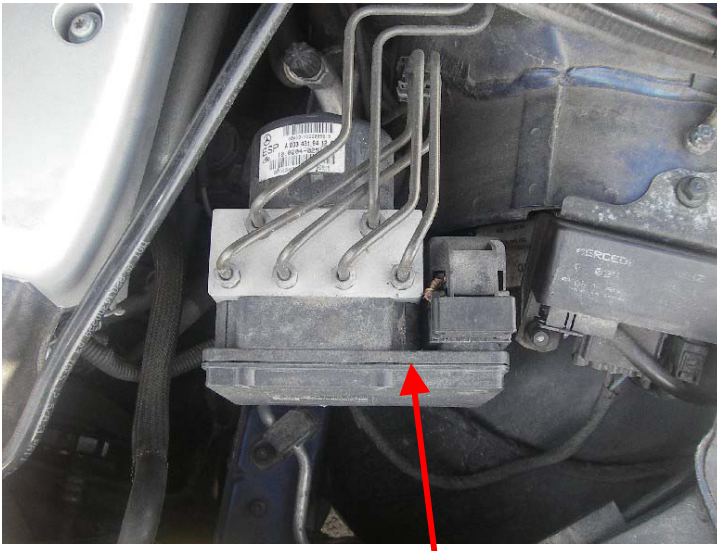
Bild 1 ESP-Einheit

Wird bei diesen Fahrzeugen bemängelt, dass die ESP-Kontrollleuchte aufleuchtet und der Fehlercode C1140 und / oder C1145 im Fehlerspeicher abgespeichert ist, ist eine mögliche Ursache ein Übergangswiderstand im Stecker am ESP-Steuergerät (Bild 1). Betroffen ist die Verbindung zwischen dem ESP-Steuergerät und dem Bremsdrucksensor. Um den Fehler zu beheben, müssen die Steckkontakte 18, 19 und 20 im Steuergerätestecker erneuert und die Kontakte am Steuergerät gereinigt werden. Dazu wie folgt vorgehen:
