Peugeot 407 Mit 2,0 HDI Motor (DW10BTED4)

Fahrzeug lässt sich nicht starten, Batterie entladen.

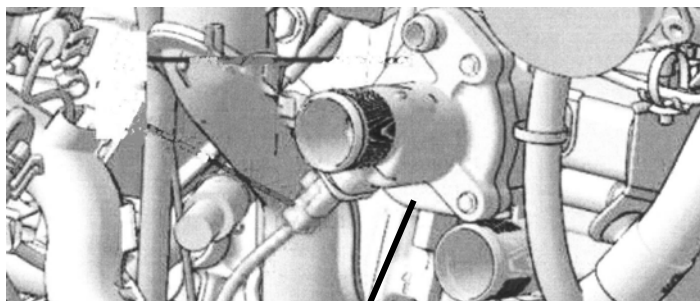
Wird bei diesen Fahrzeugen bemängelt, dass die Batterie entladen ist, ist eine mögliche Ursache ein Kurzschluss im Stecker des Motorsteuergerätes. Hervorgerufen wird Dieser durch eine Undichtigkeit am Kühlmittelstutzen, in den der Temperaturfühler eingeschraubt ist. Aufgrund der Undichtigkeit zwischen dem Kühlmittelstutzen und dem Temperaturfühler gelangt Kühlmittel in den Kabelbaum. Durch die Kapillarwirkung erreicht das Kühlmittel den Stecker am Motorsteuergerät und verursacht dort Korrosion. Besonders betroffen sind der Pin E1 und F1, was zur dauerhaften Aktivierung des Vorglühsteuergerätes und zum Entladen der Batterie führt. Um den Fehler zu beheben, muss der Kühlmittelstutzen ausgetauscht und der Stecker des Temperaturfühlers abgeklemmt werden. Der Stecker wird mit Hilfe eines Blindsteckers an der Haltetasche des Kühlmittelschlauches befestigt.

Der Stecker am Motorsteuergerät muss gereinigt werden. Ist eine Reinigung aufgrund einer zu starken Oxidation nicht mehr möglich, muss der komplette Kabelstrang erneuert werden.
