Renault Megane und Scenic Alle Fahrzeuge mit ESP

Aufleuchten der ESP Kontrollampe

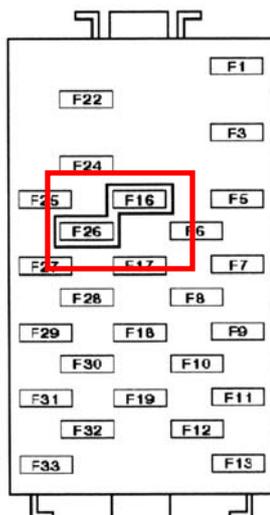
Abb. 1

Wird der oben genannte Fehler beanstandet, so könnte eine zu niedrige Batteriespannung beim Motorstart die Ursache dafür sein. Außerdem ist der Fehlercode „Lenkwinkelsensor“ abgelegt. In diesem Fall wie folgt vorgehen.

- Sicherungskasten aus dem unteren Instrumententräger ausbauen.
- Die Sicherungen F16 und F26 aus dem Sicherungsträger entfernen.
- Mit Hilfe eines Nebenschlussverbinders, die beiden Steckplätze miteinander verbinden (s. Abb. 1).
- Sicherungen auf den Nebenschlussverbinder stecken.
- Sicherungskasten wieder einbauen.
- Fehlerspeicher löschen.
