Saab 9-3

Alle Fahrzeuge mit Benzin-Motor

Motor hat keine Leistung

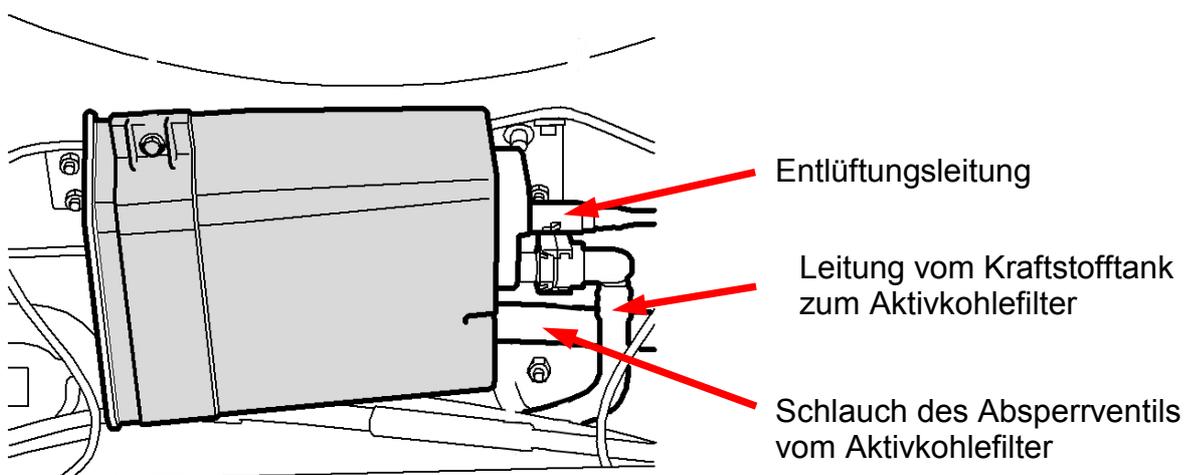
Durch einen fehlerhaften Einbau, können die Schläuche abknicken, und es kommt zu Durchflussstörungen. In diesem Fall muss die Schlauchverlegung vom Aktivkohlefilter-System überprüft und ggf. neu verlegt oder erneuert werden.
