## **Saab 9-3**

**Fließheck, Modelljahr 2000 bis Fgst:  
Y2018486**

**Cabrio, Modelljahr 2000 bis Fgst:  
Y7006098**

### **Schlechter Motorlauf/ Eingeschränkter Fahrkomfort**

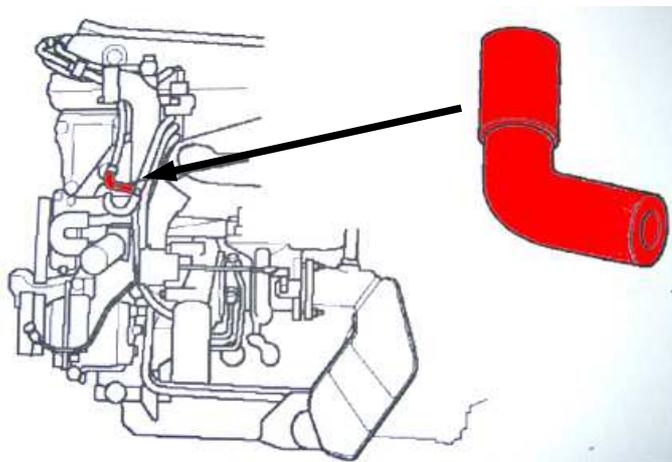
Wird der oben genannte Fehler beanstandet, so könnte ein defektes Schlauchstück die Ursache dafür sein. Der Winkelschlauch (s. Abb.) am T-Stück, vom AKF Magnetventil (Aktivkohlefilter-Regenerierventil) zum Ansaugkrümmer, versprödet durch betriebsbedingte Einflüsse. In diesem Fall muss der Schlauch vom Halteclip abgebaut und überprüft ggf. ausgetauscht werden. Die verbesserte Schlauchausführung ist durch eine Körnermarkierung, direkt neben der Teilenummer, am dicken Schlauchende gekennzeichnet.
