Volvo S40 / V40 **Ab Fahrgestellnr. 0000001 bis 414999**

Ausfall des ABS-System.

Blitz-Info

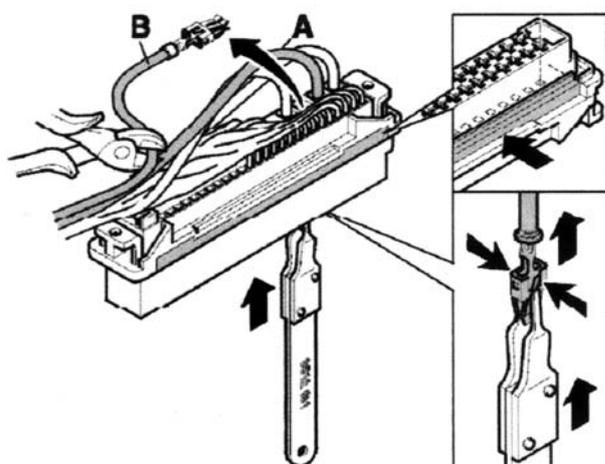
Bild 1 (Stecker bis Baujahr 1997)

Kommt es bei diesen Fahrzeugen zum Ausfall des ABS-Systems, ist eine mögliche Ursache eine mangelhafte Spannungsversorgung. Tritt der Fehler auf, können folgende Fehlercodes abgespeichert sein:

- Radiocode notieren und die Batterie abklemmen.
- Anschlussstecker von der ABS-Einheit abklemmen.
- Anschlussstecker öffnen und die Spannungsversorgungskabel entfernen (bis Baujahr 1997 Pin 2 und 3 ab Baujahr 1998 Pin 17 und 18). Kabel soweit wie möglich vor der Isolierung abschneiden (Bild 1).
