Mercedes Typ: 203

Außenbeleuchtung und/oder Bremslicht schaltet selbständig ein

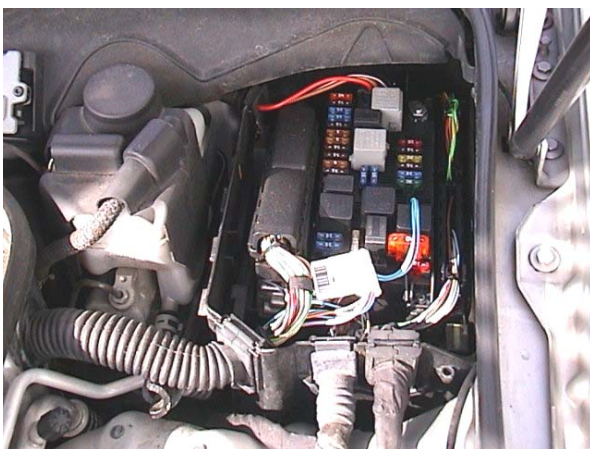
Durch Wassereintritt in die Modulbox, (Bild, Motorraum links) kann es zu Störungen im Signalerfass- und Ansteuerungsmodul (SAM, N10/1) kommen. Diese machen sich durch selbständiges Einschalten der Außenbeleuchtung und/oder des Bremslichts bemerkbar. Um Abhilfe zu schaffen, sollte wie folgt vorgegangen werden:

- Deckel der Modulbox abbauen und Wasserrückstände entfernen
- Leitungssätze aus der Modulbox lösen
- Modulbox, Leitungen und Steuergeräte hinsichtlich Wasserrückstände prüfen und ggf. trocknen
- Leitungssätze auf einer Länge von ca. 10 cm mit Isolierband umwickeln und wieder in die Kabeltüllen einführen
- Leitungssätze mit Kabelbinder fixieren und
- Deckel der Modulbox anbringen
