Volvo **V70 bis Fahrgestellnr.: 549452** **S70 bis Fahrgestellnr.: 571822**

Feuchtigkeit in den vorderen Blinkern.

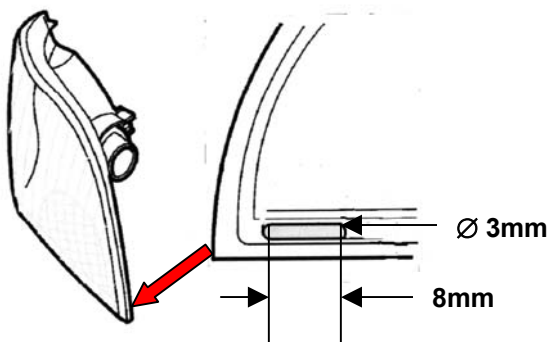
Bei diesen Fahrzeugen ist es möglich, dass bei nassen und feuchten Witterungsverhältnissen Feuchtigkeit in die vorderen Blinkleuchten eindringt. In diesem Fall müssen die Blinkleuchten nicht erneuert werden. Durch Anfertigen einer Belüftungsöffnung kann eine wirksame Abhilfe geschaffen werden. Zum Anfertigen der Belüftungsöffnung wie folgt vorgehen:

- Blinkleuchten durch Herunterdrücken der Haltebügel ausbauen.
- Lampenfassung herausdrehen.
- Im unteren, hinteren Bereich (siehe Zeichnung) mit einem 3 mm Bohrer auf einer Länge von 8 mm mehrere Löcher bohren, die ein großes Langloch ergeben.
- **Achtung: Vorsichtig durch das Blinkergehäuse bohren, sodass beim Durchstoßen das Blinkerglas nicht beschädigt wird.**
- Blinkleuchten wieder einbauen und einen Funktionstest durchführen.
