Range Rover Sport V8 – 4,2L(2006-2008) y LR3(2005-2008)

Ruidos (silbidos/pitidos) en la zona del tablero de instrumentos

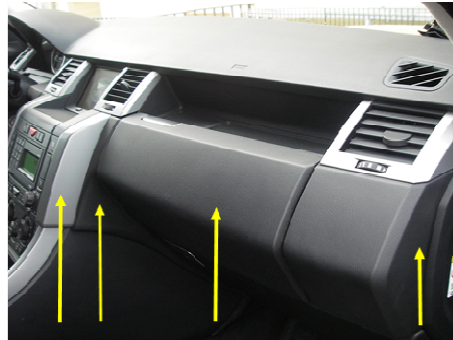
Si en el Range Rover Sport (modelos mencionados) aparecieran ruidos, como silbidos o pitidos en la zona del tablero de instrumentos, sería difícil indicar una causa exacta, pero la causa más probable es que se haya formado suciedad entre las varillas de la válvula de ventilación. Estos ruidos pueden agudizarse si en el aire acondicionado se conecta la función de ventilación.

- Lubricar las varillas de la válvula de ventilación.
- Para ello, desmontar la guantera, el revestimiento lateral del aparato de audio, el panel que recubre la consola central y el panel que recubre la guantera (ver en la foto los puntos indicados).
- A continuación, conectar el encendido y también el aire acondicionado en la posición de aire frío.
- Ya se pueden ver las varillas.
- Apagar el encendido y lubricar las varillas con un

lubricante apropiado.

- Conectar de nuevo el encendido y conectar también el aire acondicionado cambiando varias veces (hasta 10 veces) entre modo aire frío y modo ventilación.
- Si el ruido ha desaparecido, volver a montar las piezas.
